DIÁRIO OFICIAL DE MARAGOGI

RESOLUÇÃO nº 01 DE 26 DE MARÇO DE 2026

RUÍNA DA ANTIGA IGREJA DE SÃO BENTO	
1. Município: Maragogi	2. Distrito: São Bento.
3. Propriedade/Direito de Propriedade: Paróquia de São Bento, subordinada à Cúria Arquidiocesana de Maceió.	4. Endereço: Rua Vereador Eraldo Vasconcelos, S/N.
5. Responsável: Pe. Cesário Cavalcante Borba – Pároco de São Bento.	6. Localização geográfica do Bem: Latitude: 9° 2'53."S Longitude: 35°14'37.07'O
7. Espécie: Imóvel Ruína.	8. Época: Registro mais antigo datado da primeira metade do século XVII.
9. Matéria/Técnica: Do ponto de vista construtivo, a edificação foi erguida predominantemente em alvenaria de pedra calcária, assentada com argamassa à base de cal, técnica amplamente utilizada no período colonial. As paredes possuem grande

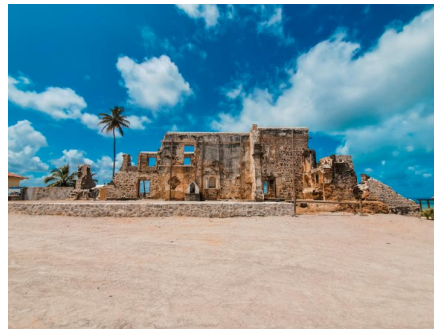
**Foto 01 – Vista frontal da Ruína da Igreja de São Bento
Distrito de São Bento, Maragogi - AL**

A Ruína da Igreja de São Bento no povoado de mesmo nome do santo em Maragogi, é um importante testemunho da arquitetura religiosa colonial no litoral norte de Alagoas. Datada do século XVII, sendo o registro mais antigo um pequeno mapa de 1643 de autoria do geógrafo alemão Georg Marcgraf, teve seu processo de arruinamento iniciado na década de 1970 por meio de intervenção humana. Em noite de data desconhecida o templo foi saqueado, a maioria de seu acervo sacro foi furtado sendo desconhecido seu paradeiro até os dias atuais, os saqueadores abriram buracos no piso e nas paredes, violando locais de sepultamento em busca de riqueza, o que contribuiu para o colapso parcial do antigo templo, as estruturas remanescentes revelam uma edificação de planta simples, com nave única, corredor, sacristia e cemitério no lado esquerdo,

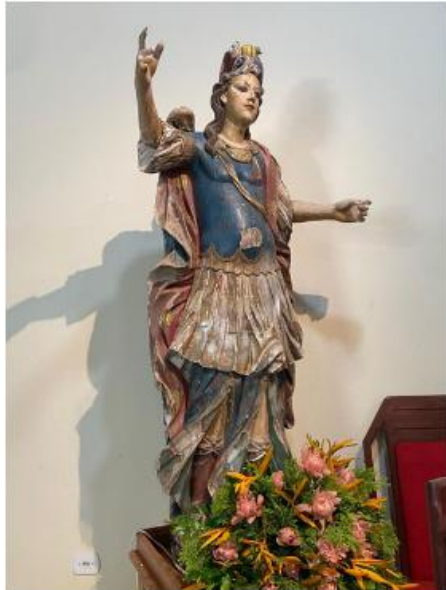
15. Descrição: Escultura de vulto talha inteira em madeira policromada representando uma figura masculina em pé, em posição frontal, com rosto em formato oval e carnação clara. A escultura apresenta o Arcanjo Miguel em uma postura hierática e dinâmica, característica das representações de "Milícia Celeste". A figura é talhada em madeira policromada e dourada, exibindo um trabalho de talha refinado que confere movimento às vestes. <ul style="list-style-type: none">• O rosto possui traços joviais e delicados, com maçãs do rosto levemente rosadas (carnação). A expressão é de serenidade e determinação espiritual.• A peça utiliza olhos de vidro em azul, que conferem um realismo profundo e um brilho vítreo ao olhar, direcionado levemente para cima e para o horizonte.• O cabelo é castanho, esculpido em

Foto 01 – Vista frontal da Imagem de São Miguel Arcanjo
Distrito de São Bento, Maragogi-AL - Igreja Matriz de São Bento

<p>mechas onduladas que caem lateralmente, emoldurando o rosto de forma harmoniosa.</p> <ul style="list-style-type: none">• Sobre a frente, destaca-se um diadema ou elmo estilizado com detalhes em dourado e tons de vermelho, simbolizando sua autoridade como príncipe dos anjos.• A indumentária é uma representação artística do traje militar romano (a lorica), adaptado ao gosto ornamental religioso:• O peitoral é pintado em um tom de azul profundo. É possível notar o desgaste natural da policromia, que revela camadas subjacentes.• Sob a camada de tinta azul, há presença de esgrafito. Esta técnica consiste em cobrir a folha de ouro com tinta e depois raspá-la levemente para criar desenhos fitomórficos ou padrões geométricos, permitindo que o dourado brilhe através dos sulcos.• Abaixo da cintura, a escultura apresenta um saio composto por tiras (ptéryges) sobrepostas a uma túnica mais longa. As dobras são profundas e angulares, criando um jogo de luz e sombra (chiaroscuro). As bordas e relevos das vestes preservam o douramento original.• Um manto vermelho-escuro está preso aos ombros, caindo de forma volumosa pelas costas e laterais, aumentando a imponência da figura. <p>A disposição dos membros sugere</p>

<p>Soma-se a isso a ocorrência de repinturas generalizadas que descaracterizam a leitura original da obra e indicam intervenções pretéritas tecnicamente inadequadas. Diante deste elevado grau de deterioração, conclui-se que a imagem demanda intervenção urgente de conservação e restauro, precedida de diagnóstico técnico aprofundado, a fim de estabilizar os materiais constituintes, reintegrar as perdas volumétricas e preservar o bem cultural.</p>
<p>21. Intervenção/responsável/data: Não há informações sobre intervenções.</p>
<p>22. Características técnicas: Escultura de vulto talha inteira em madeira policromada representando uma figura masculina em pé, em posição frontal, com rosto em formato oval e carnação clara. A análise de seus elementos a classifica como imagem retabular com base no guia de identificação de arte sacra do iphan, visto que, é uma escultura religiosa concebida para integrar um retábulo, ou seja, a estrutura artística e arquitetônica localizada atrás do altar em igrejas.</p>

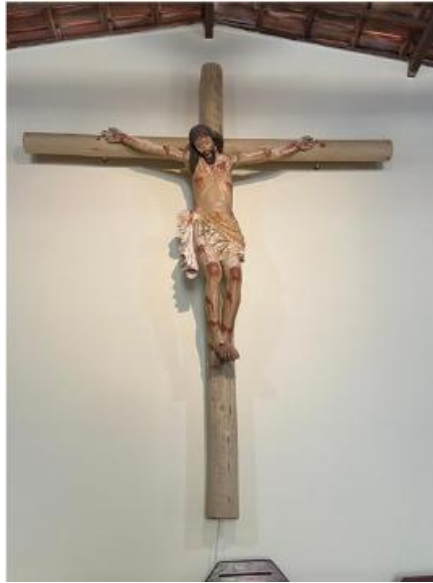
Foto 01 – Vista frontal da Imagem de Nosso Senhor Morto	15. Descrição: Escultura de vulto talha inteira em madeira policromada representando uma figura masculina em pé de braços abertos, em posição frontal, com rosto em formato oval e carnção clara. A obra é esculpida em madeira policromada e dourada. A técnica do esgrafito (onde o ouro sob a tinta é revelado através de incisões ou desgastes controlados) é visível, especialmente nas vestes, conferindo uma textura rica e uma luminosidade interna à peça. <ul style="list-style-type: none">• O rosto de Cristo é retratado no momento subsequente à morte. Os olhos estão cerrados e a boca levemente entreaberta, sugerindo o último suspiro.• Apresenta traços serenos, apesar do sofrimento implícito. A barba e os cabelos são escuros, esculpidos com mechas definidas que caem sobre os ombros, emoldurando a face com

21. Intervenção/responsável/data: Não há informações sobre intervenções.	
22. Características técnicas: Escultura de vulto talha inteira em madeira policromada representando uma figura masculina em pé, em posição frontal, com rosto em formato oval e carnação clara. A análise de seus elementos a classifica como imagem retabular com base no guia de identificação de arte sacra do iphan, visto que, é uma escultura religiosa concebida para integrar um retábulo , ou seja, a estrutura artística e arquitetônica localizada atrás do altar em igrejas.

24. **Característica iconográficas:** A peça destaca-se pelo realismo dramático, apresentando braços articulados nos ombros, uma característica técnica que permitia a movimentação da imagem para cerimônias litúrgicas, como o descendimento da cruz e a deposição no sepulcro. O corpo exibe uma anatomia esguia, com os braços estendidos e as pernas sobrepostas, fixadas em uma cruz de madeira roliça de aspecto rústico. O rosto, inclinado sobre o peito, é marcado por uma expressão de serenidade dolorosa, acentuada pela utilização de olhos de vidro que conferem uma profundidade realista ao olhar já sem vida. A policromia da face e do corpo enfatiza o martírio, com marcas de sangue que escorrem da testa e das chagas abertas nos joelhos, mãos e lateral do peito. As vestes, representadas pelo perizônio, demonstram um trabalho artístico refinado: o pano de pureza possui um drapeado volumoso com um nó proeminente lateral, onde se observa a técnica do esgrafito. Nesta técnica, a camada de tinta cobre o douramento e é cuidadosamente raspada para criar padrões ornamentais, revelando o brilho do ouro por baixo da superfície pictórica e conferindo à peça uma dignidade celestial em meio à representação do sofrimento humano.

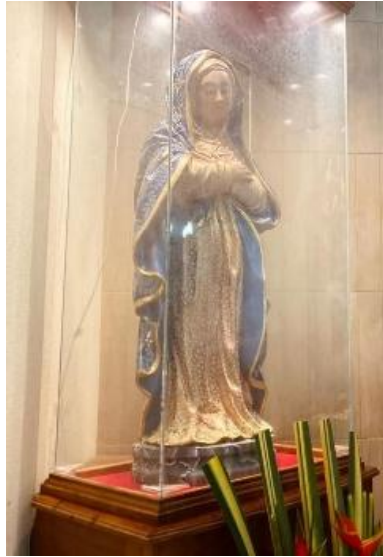
Foto 01 – Vista frontal da Imagem de Nossa Senhora das Dores	15. Descrição: Escultura de vulto talha inteira em madeira policromada representando uma figura feminina em pé com as mão sobre o peito, em posição frontal, com rosto em formato oval e carnção clara. Uma escultura sacra que exhibe o refinamento da técnica de madeira policromada e dourada. A peça está protegida por uma redoma de vidro, posicionada sobre uma base de madeira. <ul style="list-style-type: none">• O rosto apresenta uma fisionomia serena, porém profundamente melancólica, capturando o luto e a resignação. As feições são delicadas, com o queixo levemente arredondado e as maçãs do rosto suaves.• A utilização de olhos de vidro confere um realismo profundo e um brilho vívido ao olhar, que está direcionado levemente para baixo, reforçando a atitude de introspecção e dor contida.• A pintura da pele (carnção) possui um

Distrito de São Bento, Maragogi-AL – Capela N.Sra das Dores	<p>tom pálido e naturalista, contrastando com a suntuosidade das vestes.</p> <ul style="list-style-type: none">• A Virgem traça um manto azul profundo adornado com intrincados padrões florais dourados. Por baixo, a túnica (ou saia) apresenta um brilho dourado intenso e texturizado.• É possível observar a técnica do esgrafito, onde camadas de tinta colorida foram aplicadas sobre a folha de ouro e, em seguida, raspadas com precisão para revelar o dourado subjacente em padrões ornamentais. Isso cria um efeito de relevo visual e riqueza tátil nas vestes.• As bordas do manto possuem um galão dourado espesso que emoldura a silhueta da santa, conferindo-lhe uma aura de realeza divina.• Seguindo a iconografia clássica da Mater Dolorosa, os braços estão flexionados à frente do peito. As mãos aparecem entrelaçadas (ou postas uma sobre a outra) na altura do coração, um gesto que simboliza a angústia profunda e a proteção do “coração transpassado”.• A postura é vertical e equilibrada, com um leve movimento no drapeado na base, sugerindo uma estabilidade solene.

<p>visíveis de ataques por agentes xilófagos, fissuras ou instabilidades estruturais, mantendo a volumetria original do entalhe plenamente preservada. A camada pictórica, que inclui a técnica refinada de esgrafito, demonstra excelente aderência ao suporte lúneo, sem a presença de destacamentos, lacunas ou pulverulência da tinta. O douramento mantém seu brilho característico, indicando que as camadas de proteção química não sofreram oxidação severa ou desgaste por abrasão mecânica. No rosto, a encarnação pálida permanece homogênea e livre de sujidades incrustadas, preservando a legibilidade da expressão fisionômica, auxiliada pela perfeita fixação dos olhos de vidro, que não apresentam turvação. Um fator determinante para a manutenção desta estabilidade é a proteção conferida pela redoma de vidro, que isola a peça da deposição de poeira, da incidência direta de poluentes e do manuseio inadequado. Portanto, o bem encontra-se em condições estéticas e físicas plenas, dispensando intervenções de restauro curativo no momento e exigindo apenas o monitoramento contínuo das condições termo higrométricas do ambiente e da temperatura gerada pela iluminação interna do nicho.</p>

<p>21. Intervenção/responsável/data: Passou por intervenção sobre responsabilidade da mitra arquiocesana no ano de 2012, a imagem retornou a capela em 2015.</p>
<p>22. Características técnicas: Escultura de vulto talha inteira em madeira policromada representando uma figura feminina em pé, em posição frontal, com rosto em formato oval e carnação clara. A análise de seus elementos a classifica como imagem retabular com base no guia de identificação de arte sacra do iphan, visto que, é uma escultura religiosa concebida para integrar um retábulo, ou seja, a estrutura artística e arquitetônica localizada atrás do altar em igrejas.</p>
<p>23. Características estilísticas: Com base nas características técnicas e visuais, a imagem de nossa senhora das dores, provavelmente, pertence ao estilo Barroco, mais especificamente dentro da tradição da imaginária colonial brasileira (provavelmente do século XVIII ou início do XIX). O uso de olhos de vidro é uma marca clássica do Barroco e do Rococó. O objetivo era conferir à peça uma "presença viva", aproximando o fiel da divindade através de um realismo que apelasse para a emoção. No Barroco, a arte não é apenas para ser vista, mas para ser sentida, daí o uso do movimento e dramaticidade, que podem ser identificadas na imagem, através da leve torção do corpo e do gesto expansivo dos braços que rompem com a rigidez de estilos anteriores (como o Românico ou Renascimento). Esse dinamismo é essencialmente barroco, outro elemento são as dobras do hábito, elas são profundas e sugerem peso, criando um jogo de luz e sombra (<i>chiaroscuro</i>⁶) que dá volume e drama à escultura.</p>
